# Référentiel pour l'évaluation

de stores bannes verticaux à guidage dans l'ourlet latéral

Dernière mise à jour juillet 2023

**IVRSA**

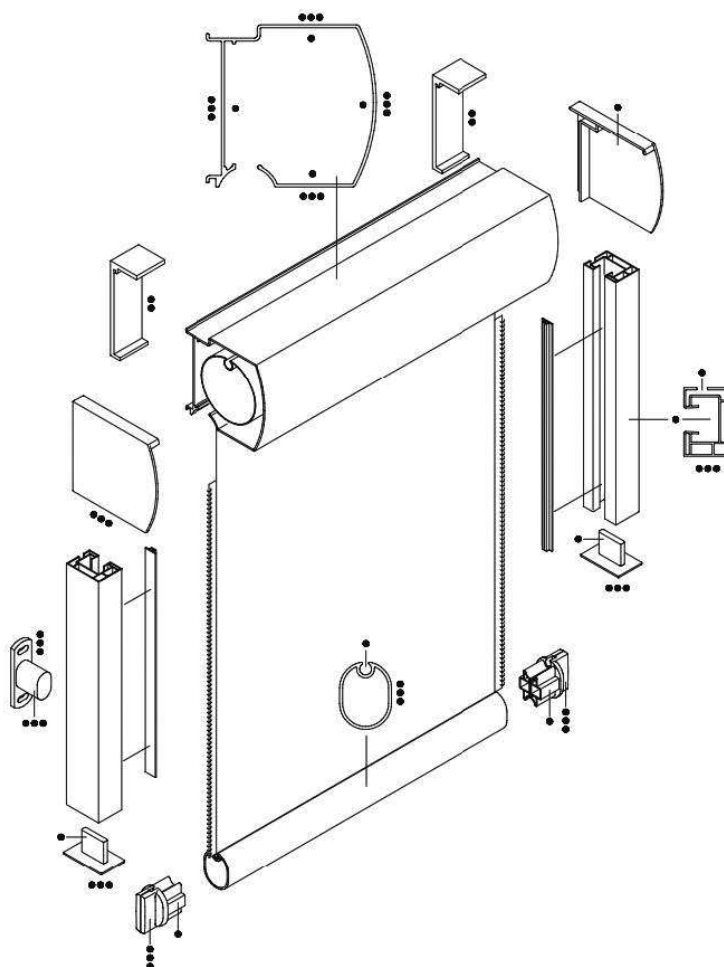
Image 1 : définition des surfaces visibles

Des écarts d'aspect peuvent apparaître suite à la fabrication, au revêtement/traitement de surfaces, au transport ou au montage de caissons, lambrequins, coulisses, lames finales et flasques, etc. Ces aspects visuels sont caractérisés ci-après. Il y a des surfaces à exigences élevées (•••), usuelles (••) ou faibles, voire sans exigence (•). La vue de la figure 1 permet d'illustrer ces surfaces. Ils sont donnés à titre d'exemple et peuvent s'appliquer à tout type d'installations à guidage dans l'ourlet latéral.

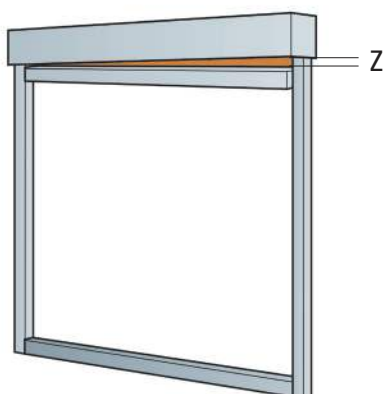
Image 2 : Espace entre la barre de charge et le caisson du store banne sur un côté extérieur

Le profilé de caisson et la barre de charge doivent être aussi parallèles que possible lorsqu'ils sont rentrés (écart Z max. 5 mm par mètre, la somme ne doit pas dépasser 15 mm). La courbure des composants est autorisée dans la mesure où la fonction des stores bannes (voir aussi les spécifications du fabricant) n'est pas affectée.

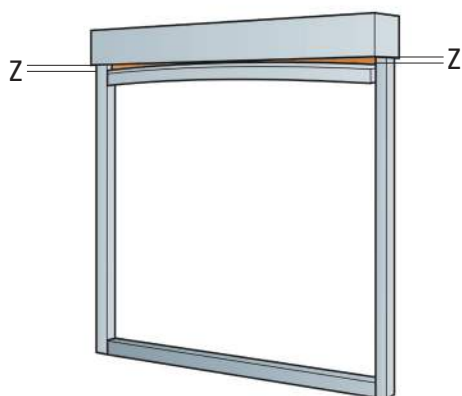
Image 3 : Espace entre la barre de charge et le caisson du store banne sur les deux côtés extérieurs

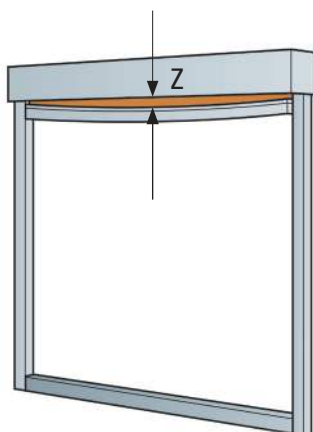
Image 4 : Espace entre la barre de charge et le caisson du store banne dans la zone centrale

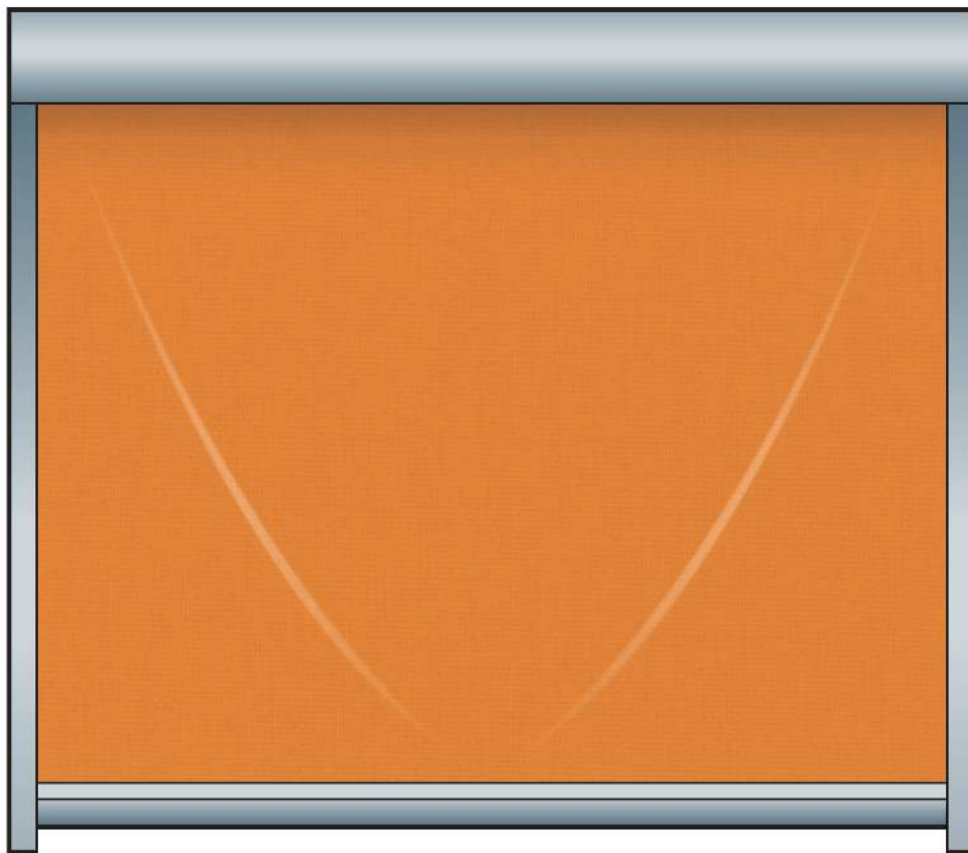
### 5.1 Ondulations en V

L'aspect en V est dû à une flexion de l'arbre et de la barre de charge. De plus, cela dépend de la largeur et des conditions météorologiques (températures froides et chaudes). Plus l'installation est large, plus il est probable que l'arbre et la barre de charge fléchissent sous l'effet de leur propre poids, ce qui favorise le phénomène. Si la déformation en V n'est pas symétrique, il faut vérifier la détermination de la toile sur l'arbre (voir point 5.4). En raison de la construction, l'apparence de la forme en V est plutôt attendue pour les installations larges et ne devrait plutôt pas apparaître pour les installations étroites (env. <1,5 m). Il ne doit pas y avoir de plis d'enroulement.

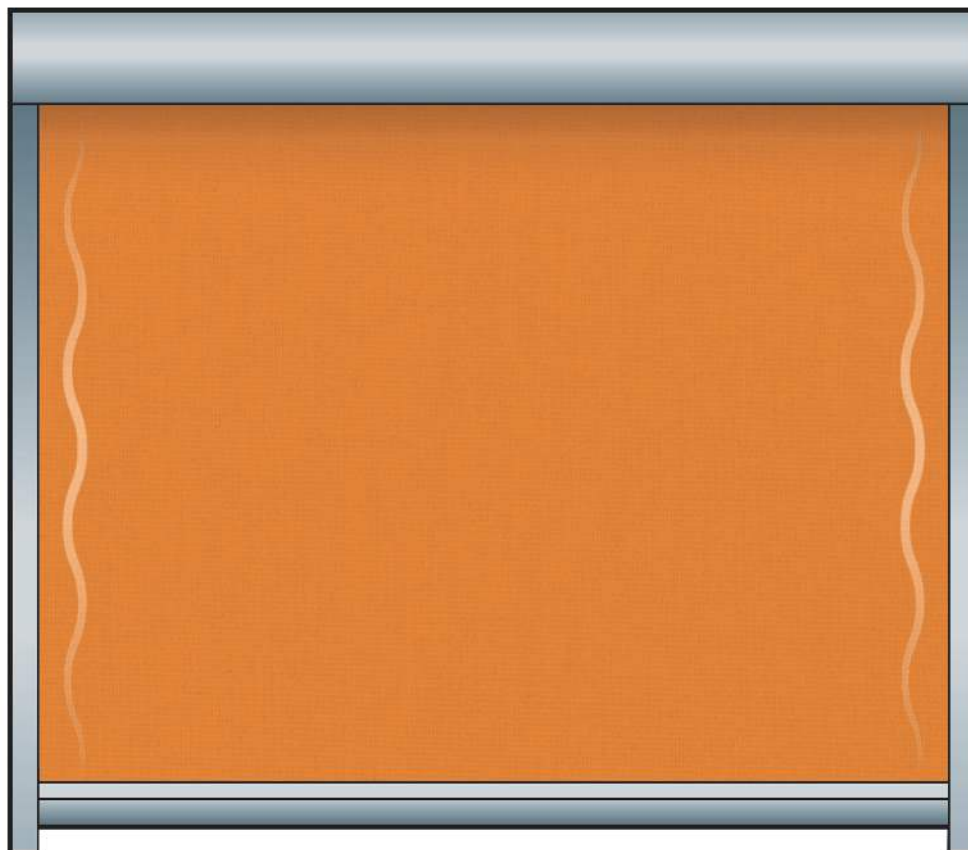
## 5.2 Ondulations latérales le long du guidage

Les toiles à guidage dans l'ourlet latéral présentent de légères ondulations, spécialement au niveau des bordures.

Cela peut se produire parce que la toile et le guidage dans l'ourlet latéral reposent l'un sur l'autre et ont des parcours différents lors de l'enroulement. De ce fait, la toile est pliée à plusieurs reprises sur le bord lorsqu'elle est enroulée. Cela apparaît sous forme d'ondulation. Ce phénomène est renforcé par les conditions météorologiques (plus la température est froide, plus l'apparence est marquée). Le type de tissu, la confection de la toile et les paramètres d'assemblage ont également une influence sur l'apparence. Il s'agit là de caractéristiques spécifiques au produit.

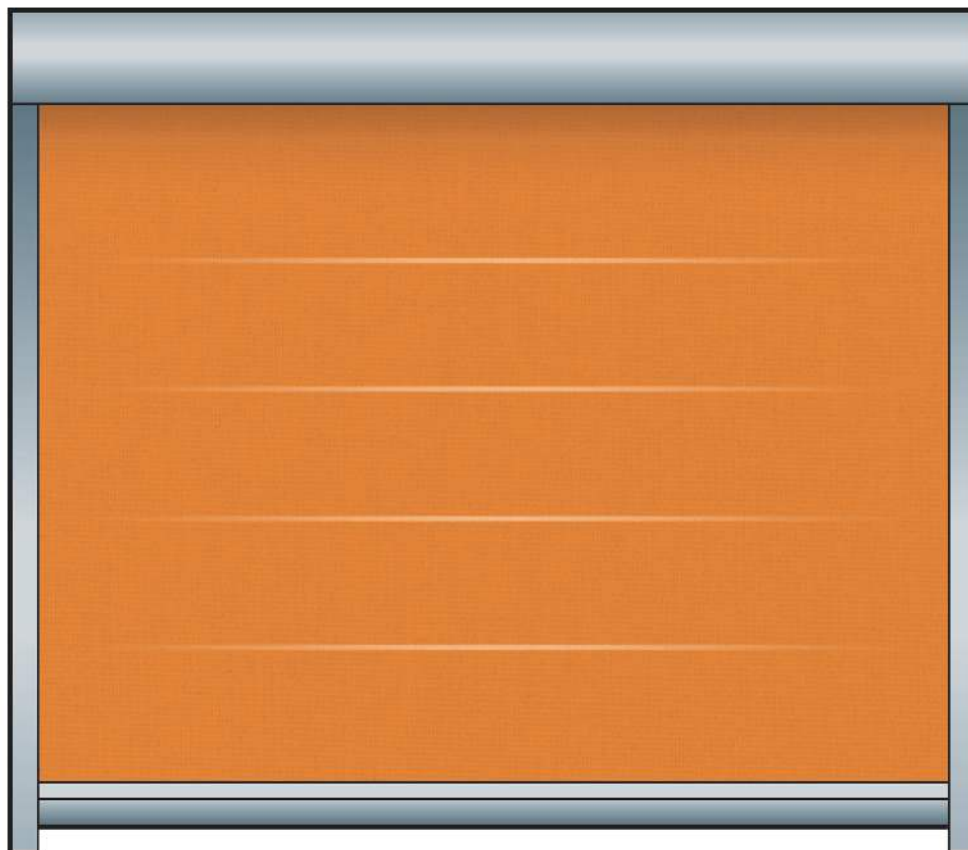
### 5.3 Empreintes transversales sur la toile

Cet aspect se produit en raison de la liaison de la toile avec l'arbre et en cas de liaisons transversales. Le type de logement de l'arbre à toile peut également être à l'origine de l'aspect présenté.

Une non-utilisation prolongée de l'installation est problématique. À des températures assez élevées, l'aspect en position déployée peut être minimisé en fonction du type de tissu.

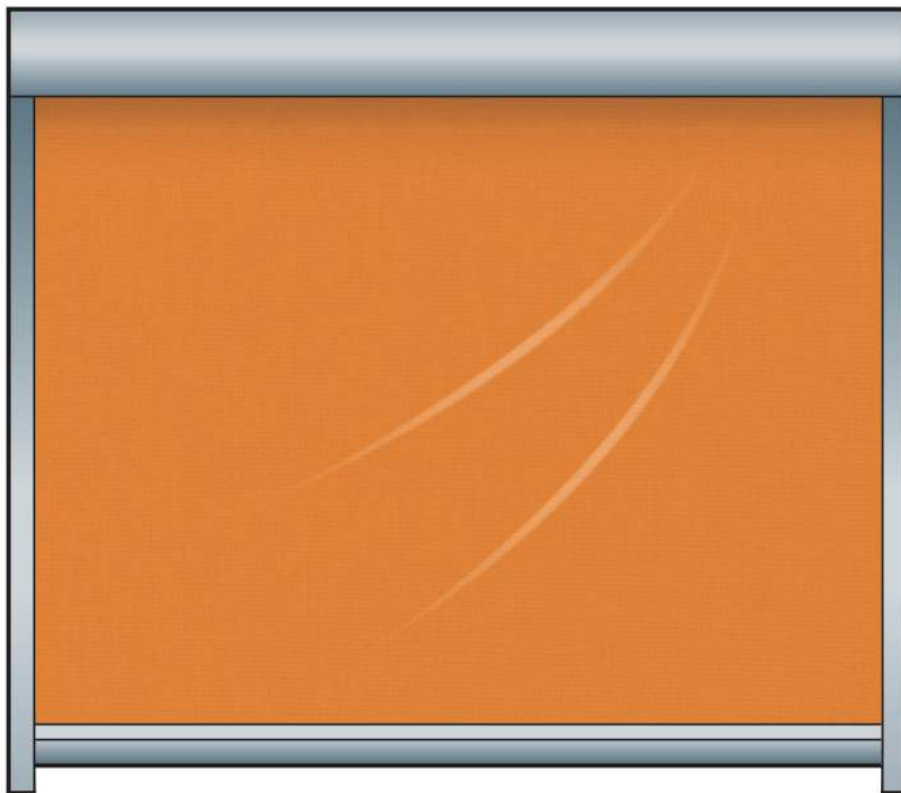
#### 5.4 Forme d'ondulation non autorisée en diagonale au-dessus de la toile

En cas d'ondulations diagonales unilatérales, il faut partir du principe que le placement de la toile sur l'ondulation est défectueux. Cela doit alors être vérifié sur place. L'apparence peut également être due à une mauvaise coordination entre la largeur de la toile et la structure globale. Un montage non horizontal de l'installation entraîne également cet aspect, ainsi que des rails de guidage qui ne sont pas d'aplomb.

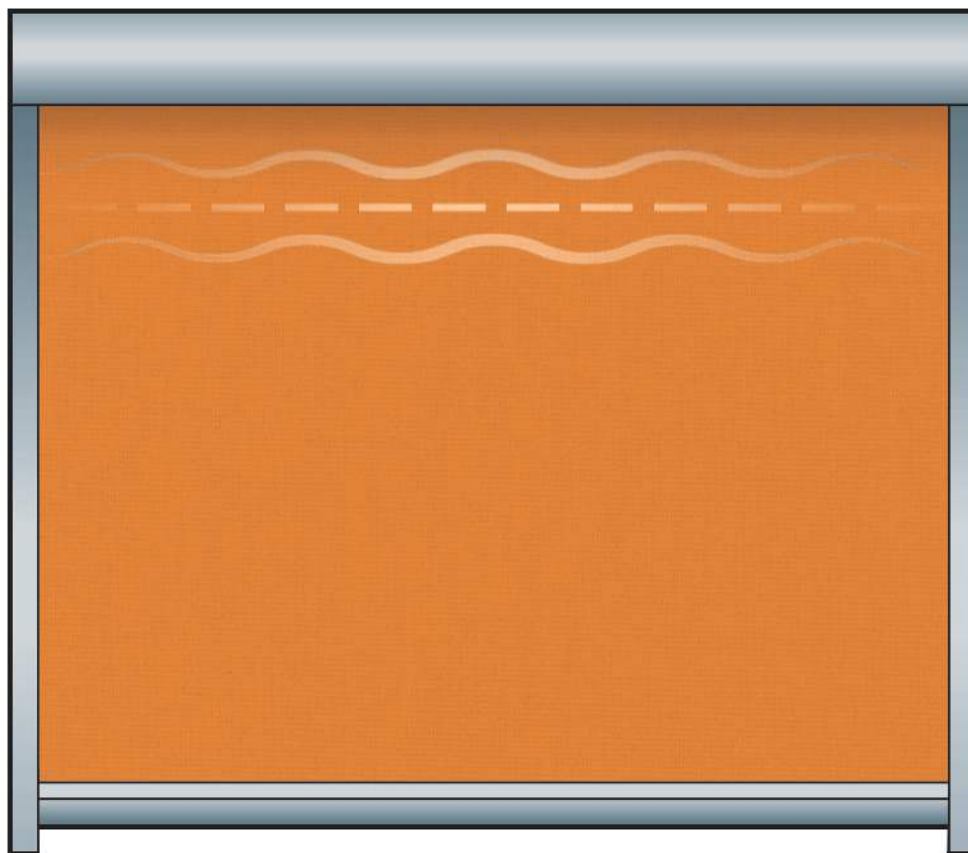
### 5.5 Légères ondulations horizontales au-dessus et en dessous de la couture en cas de traitement transversal

L'assemblage de deux pièces de tissu est la cause de l'apparition de cet aspect. Le poids de la barre de charge renforce cet aspect, car le poids de la barre de charge sur la largeur exerce une charge différente sur la couture. Il s'agit ici d'une propriété spécifique au produit qui peut être plus ou moins prononcée selon la conception et le procédé d'assemblage.

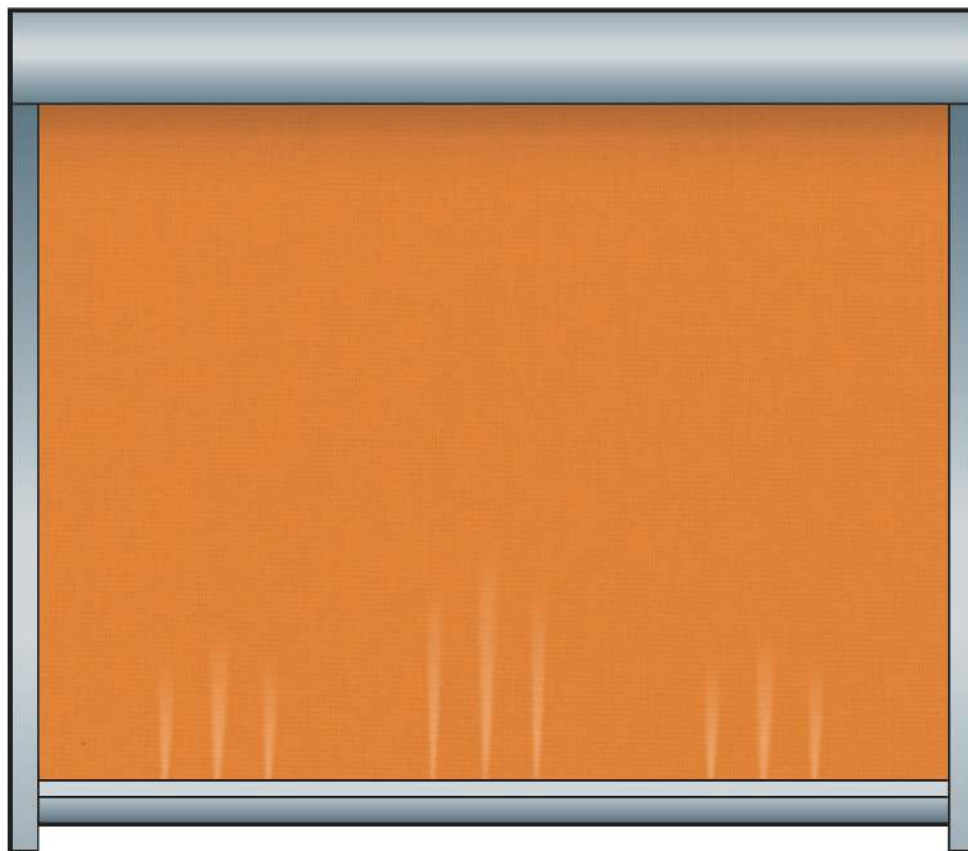
## 5.6 Ondulations apparaissant au-dessus de la barre de charge

Il s'agit ici d'une propriété spécifique au produit qui peut être plus ou moins prononcée selon le type de toile, la conception et le procédé d'assemblage.

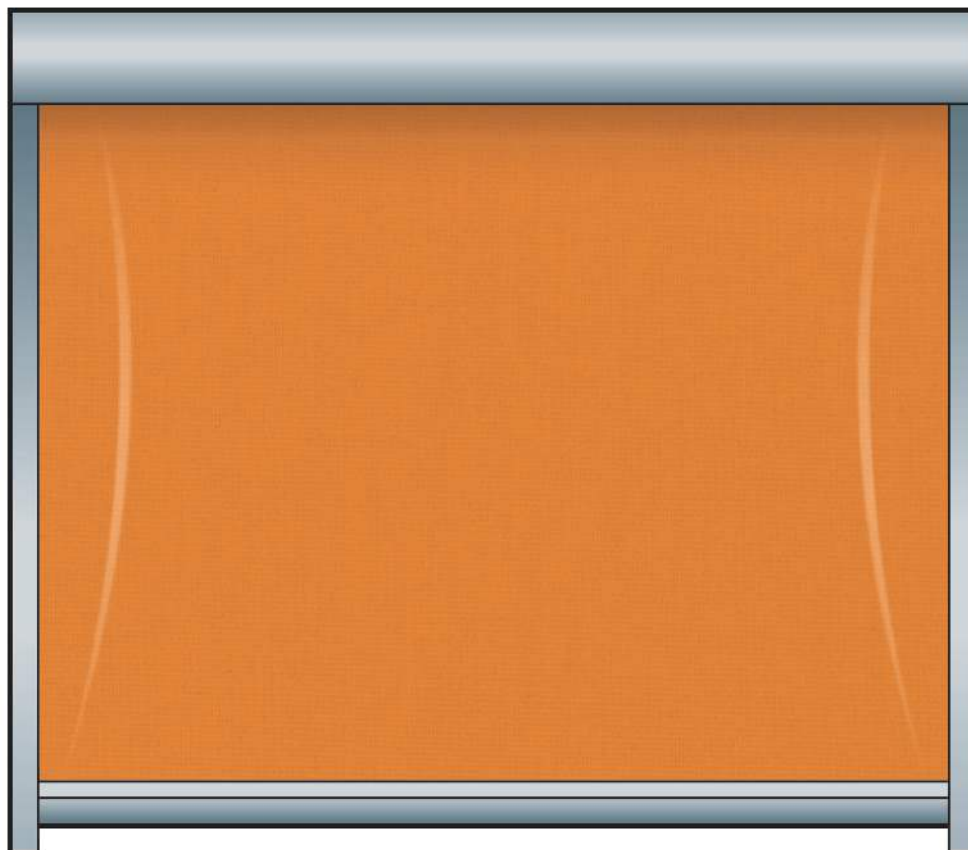
### 5.7 Ondulations verticales non autorisées au niveau du guidage

L'apparence est influencée par la situation de montage ou l'orientation des rails de guidage. Cela peut également se produire lorsque la toile n'est pas suffisamment ou uniformément tendue par le poids de la barre de charge.

Il faut garantir que les rallonges de toile et les réglages de fin de course n'entraînent pas de refoulement de la toile.

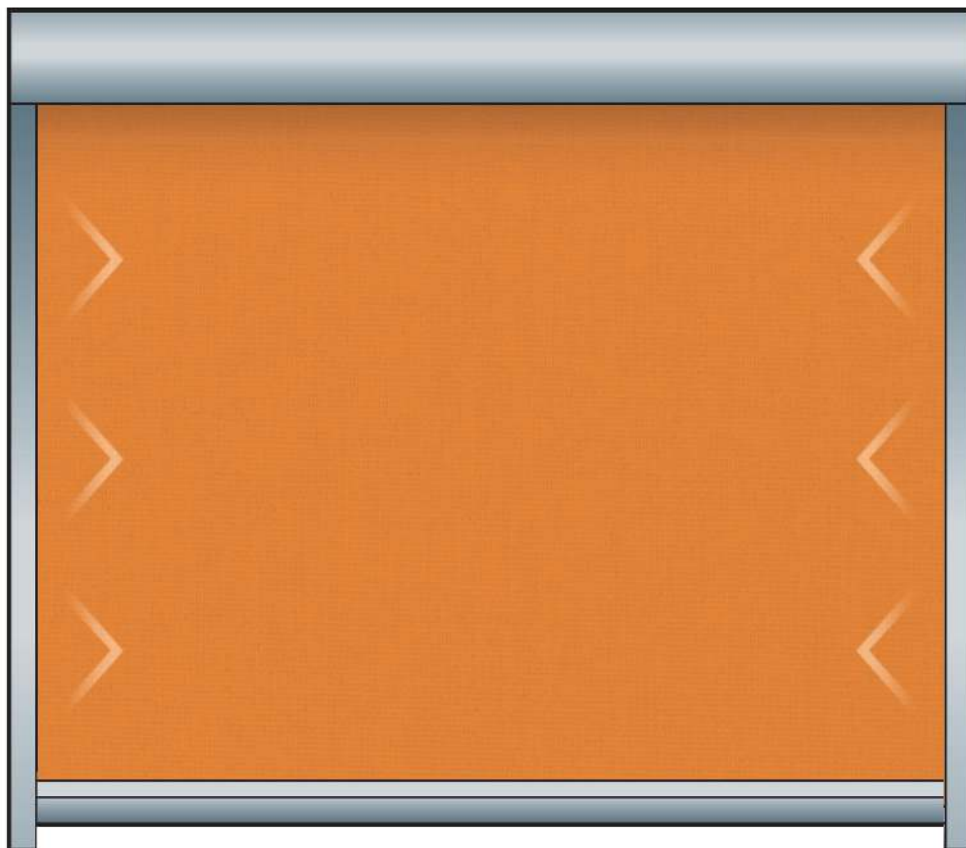
### 5.8 Marquage floral non autorisé sur toute la hauteur

Le marquage floral est un renforcement de l'aspect « ondulation latérale le long du guidage ». Cet aspect n'apparaît en fait que sur des tissus plutôt inélastiques. L'harmonisation de la largeur du tissu avec l'ensemble de la construction a ici une influence décisive.

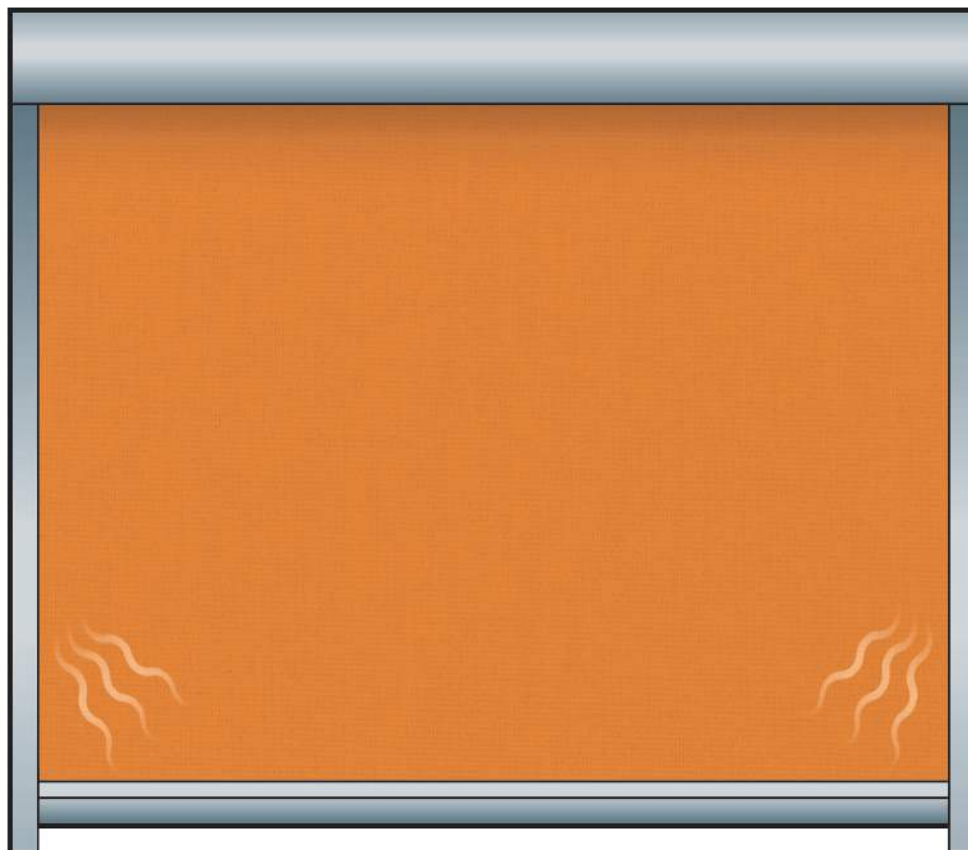
### 5.9 Ondulations dues à des charges dans les coins

Lors du mouvement ascendant, des ondulations se forment et finissent par former de nombreuses petites ondulations diagonales. La toile est comprimée lors du processus d'enroulement, car le guidage dans l'ourlet latéral ne se superpose pas exactement. En cas de hauteur élevée de l'installation ou de nombreux enroulements sur l'arbre, la probabilité de survenance est également plus élevée. Il s'agit là d'une caractéristique typique du produit.

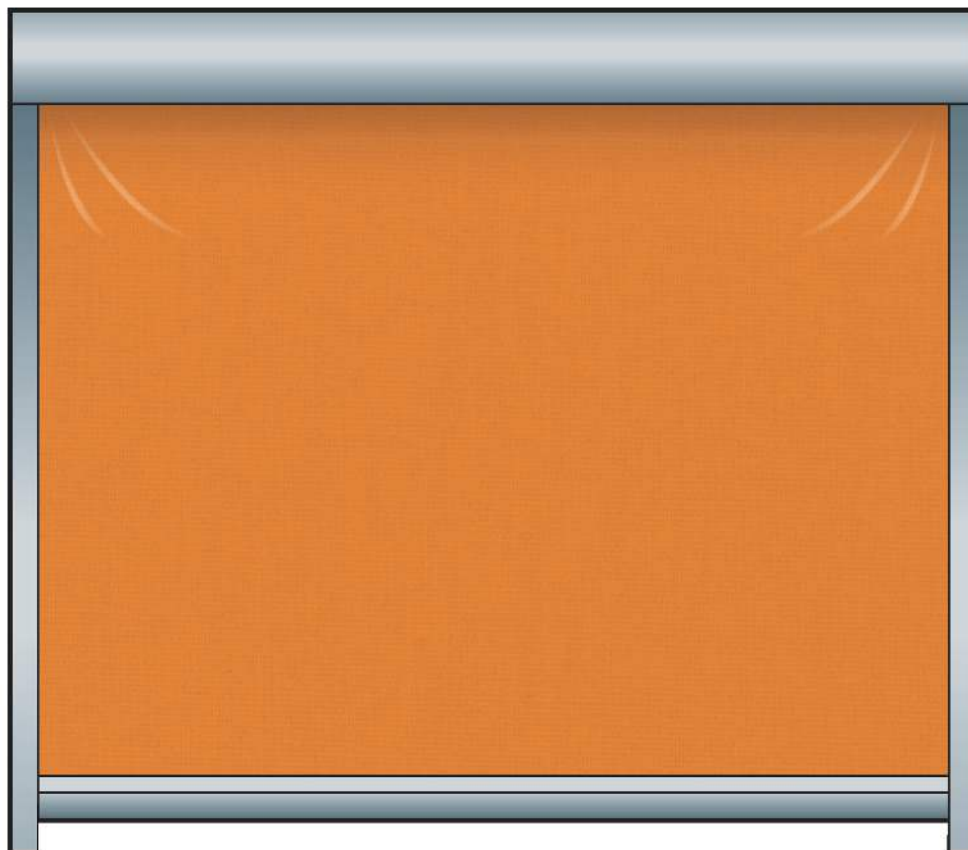
### 5.10 Ondulation dans les coins supérieurs

En raison de la construction, l'apparition de vagues dans les coins supérieurs est inévitable. Il ne doit pas y avoir de plis d'enroulement.

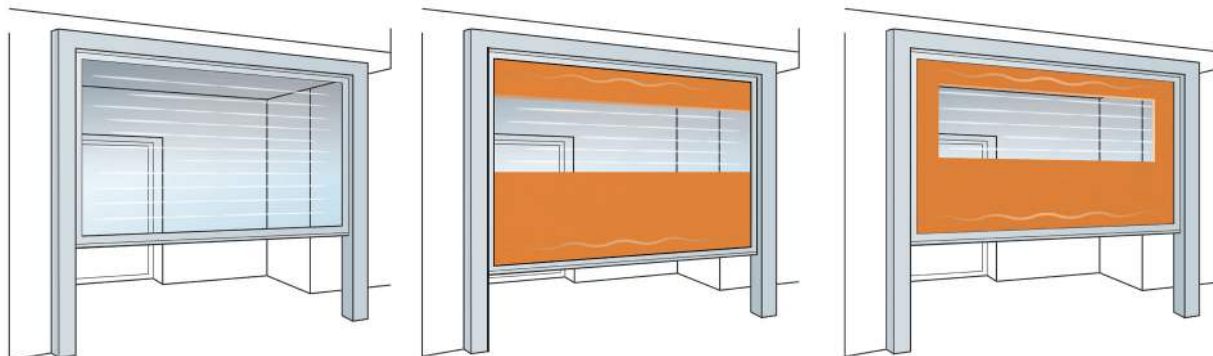
### 5.11 Comportement des toiles en film transparent PVC

Les toiles en film transparent PVC peuvent présenter des anomalies optiques dues à des influences environnementales ou à l'utilisation des installations (traces d'utilisation) et ne constituent donc pas un motif de réclamation :

1. Les toiles en film transparent PVC peuvent présenter des « zones laiteuses » dues à l'absorption d'eau lorsqu'elles sont enroulées alors qu'elles sont humides. Le déroulement et le réchauffement (par exemple par les rayons du soleil) et donc le séchage de la toile devraient rétablir l'état initial.
